Das Leinwandgemälde »Dame mit Maiglöckchenstrauß« (1899) von Maria Anna Wagener – Untersuchung, Konservierung und Restaurierung eines im Format stark veränderten Kunstwerks

Diplomarbeit **Franziska Motz**

Fachklasse für **Konservierung und Restaurierung von Malerei auf mobilen Bildträgern**

Auftraggeber **Stadtmuseum Ibbenbüren, Förderverein Ibbenbüren e.V.**

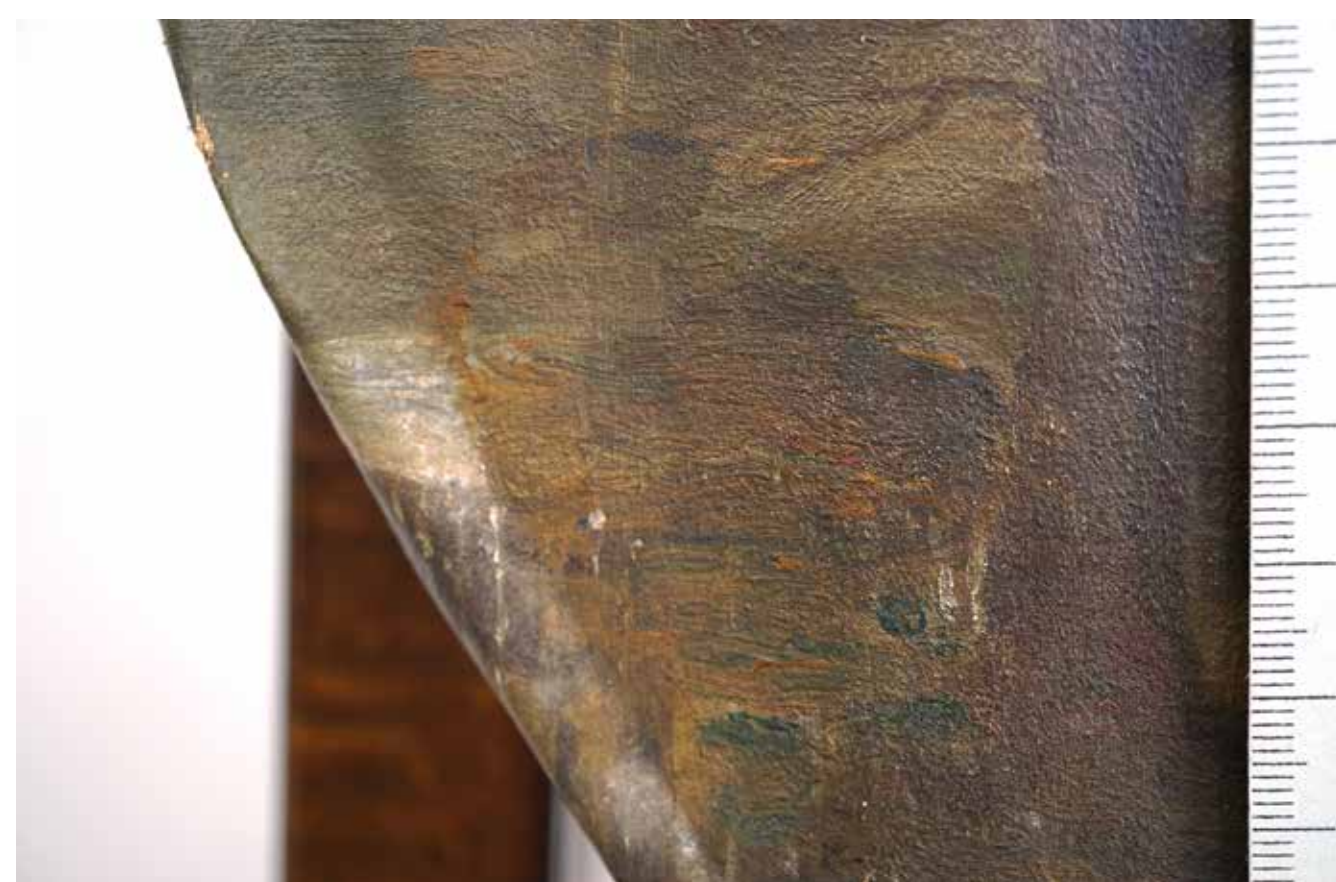
Übermalung des Springbrunnens im inneren Bildbereich

Mit der Änderung des Formats wurden zusätzlich einige malerische Elemente im inneren Bildbereich übermalt und verändert. Die Fontäne des Springbrunnens wurde ganz in Hintergrundtönen überdeckt während die Ärmel des Kleides verschmälert und neu konturiert wurden.

Daraufhin folgte die Reinigung der Geweberückseite sowie eine feuchte Oberflächenreinigung der Bildseite. Aufgrund der stärkeren Haftung des Oberflächenschmutzes im inneren Bildteil unterschied sich die Reinigungsmethode in der Länge der Einwirkung des warmen Wassers über Seidenpapiere. Im Zuge der Oberflächenreinigung wurden die Übermalungen, die sich ebenfalls mit warmem Wasser lösen ließen, mit abgenommen.

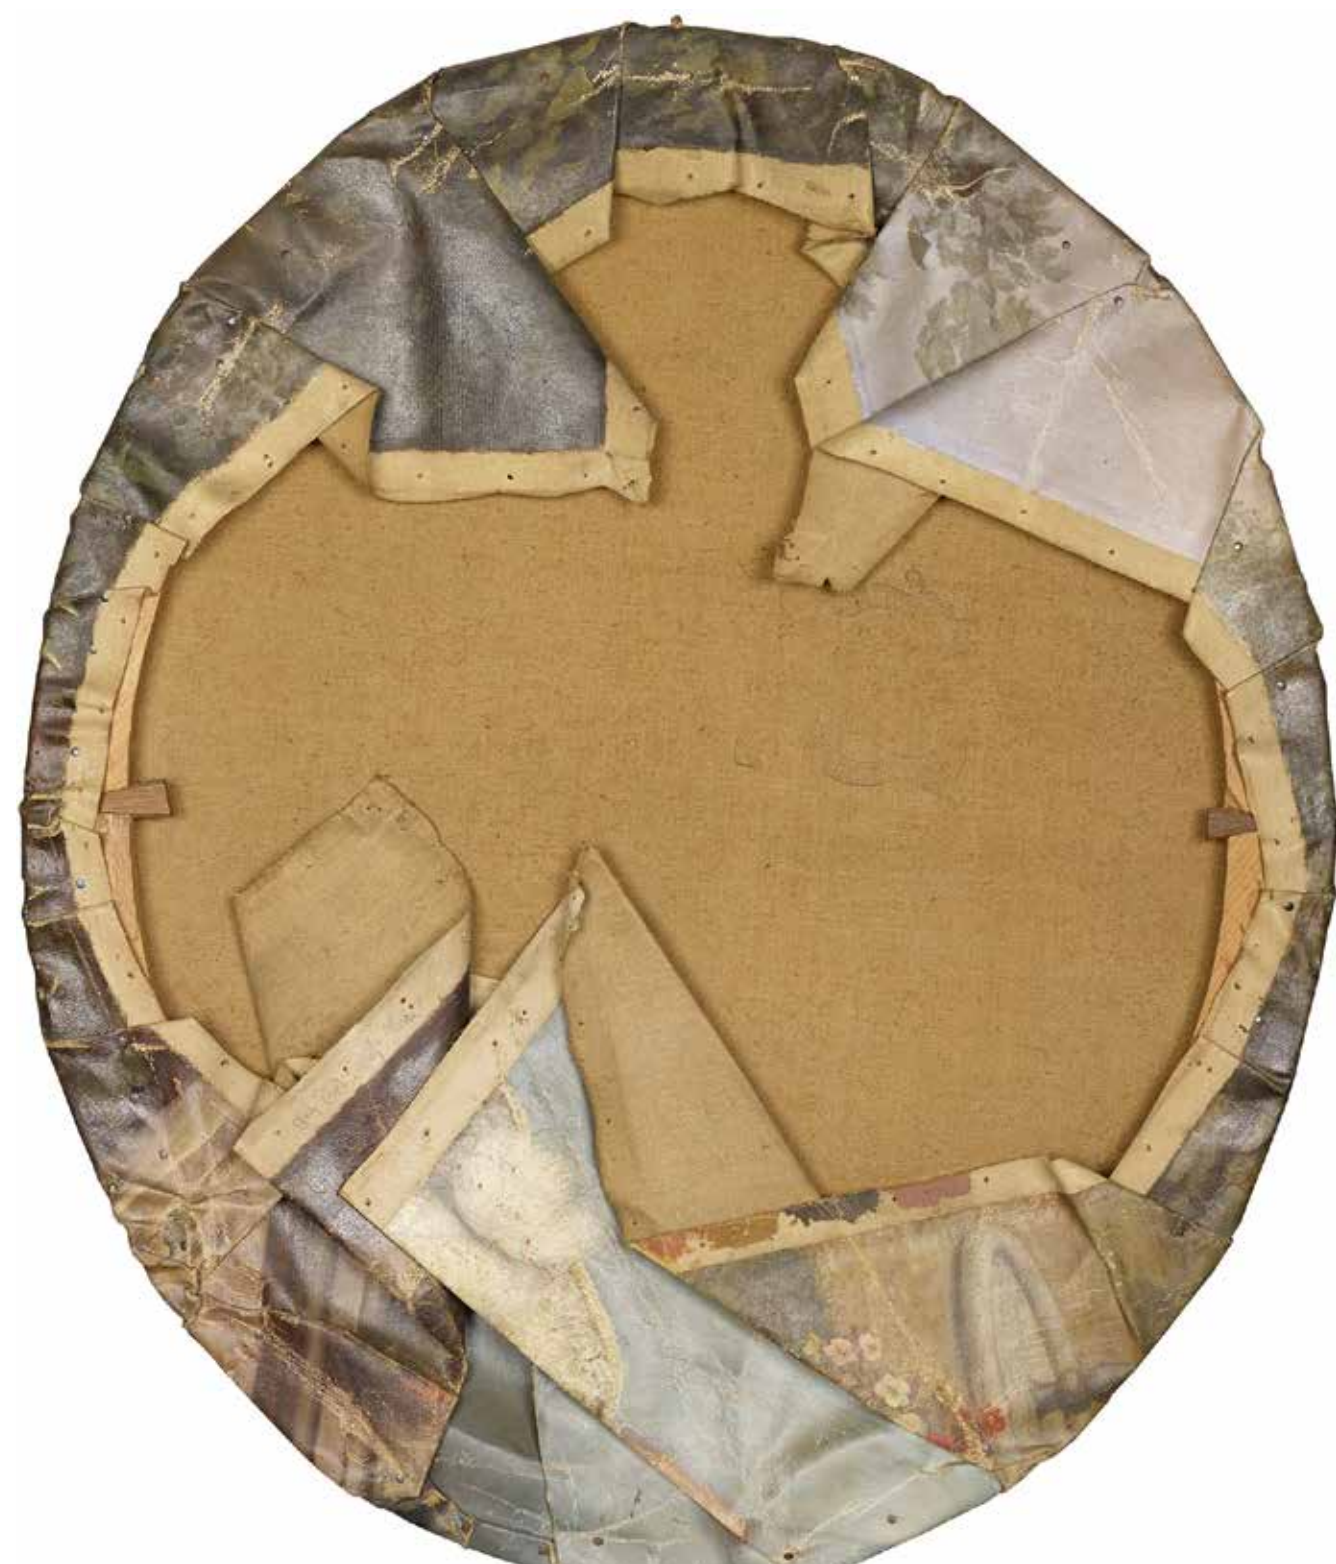
Zu einem unbestimmten Zeitpunkt wurde das Gemälde von einem rechteckigen Hochformat mit den Maßen von ca. 115 x 73 cm in ein elliptisches Format mit den maximalen Maßen von 78 x 65 cm verkleinert. Dabei entstand an den Rändern »überschüssiges« Bildmaterial. Glücklicherweise wurden die entstandenen Bildränder nicht entfernt, sondern in Falten auf die Rückseite des neuen, ovalen Keilrahmens umgeschlagen und dort mit Nägeln fixiert.

Rückseite des Gemäldes, Vorzustand (Fotonachweis: K. Riße)

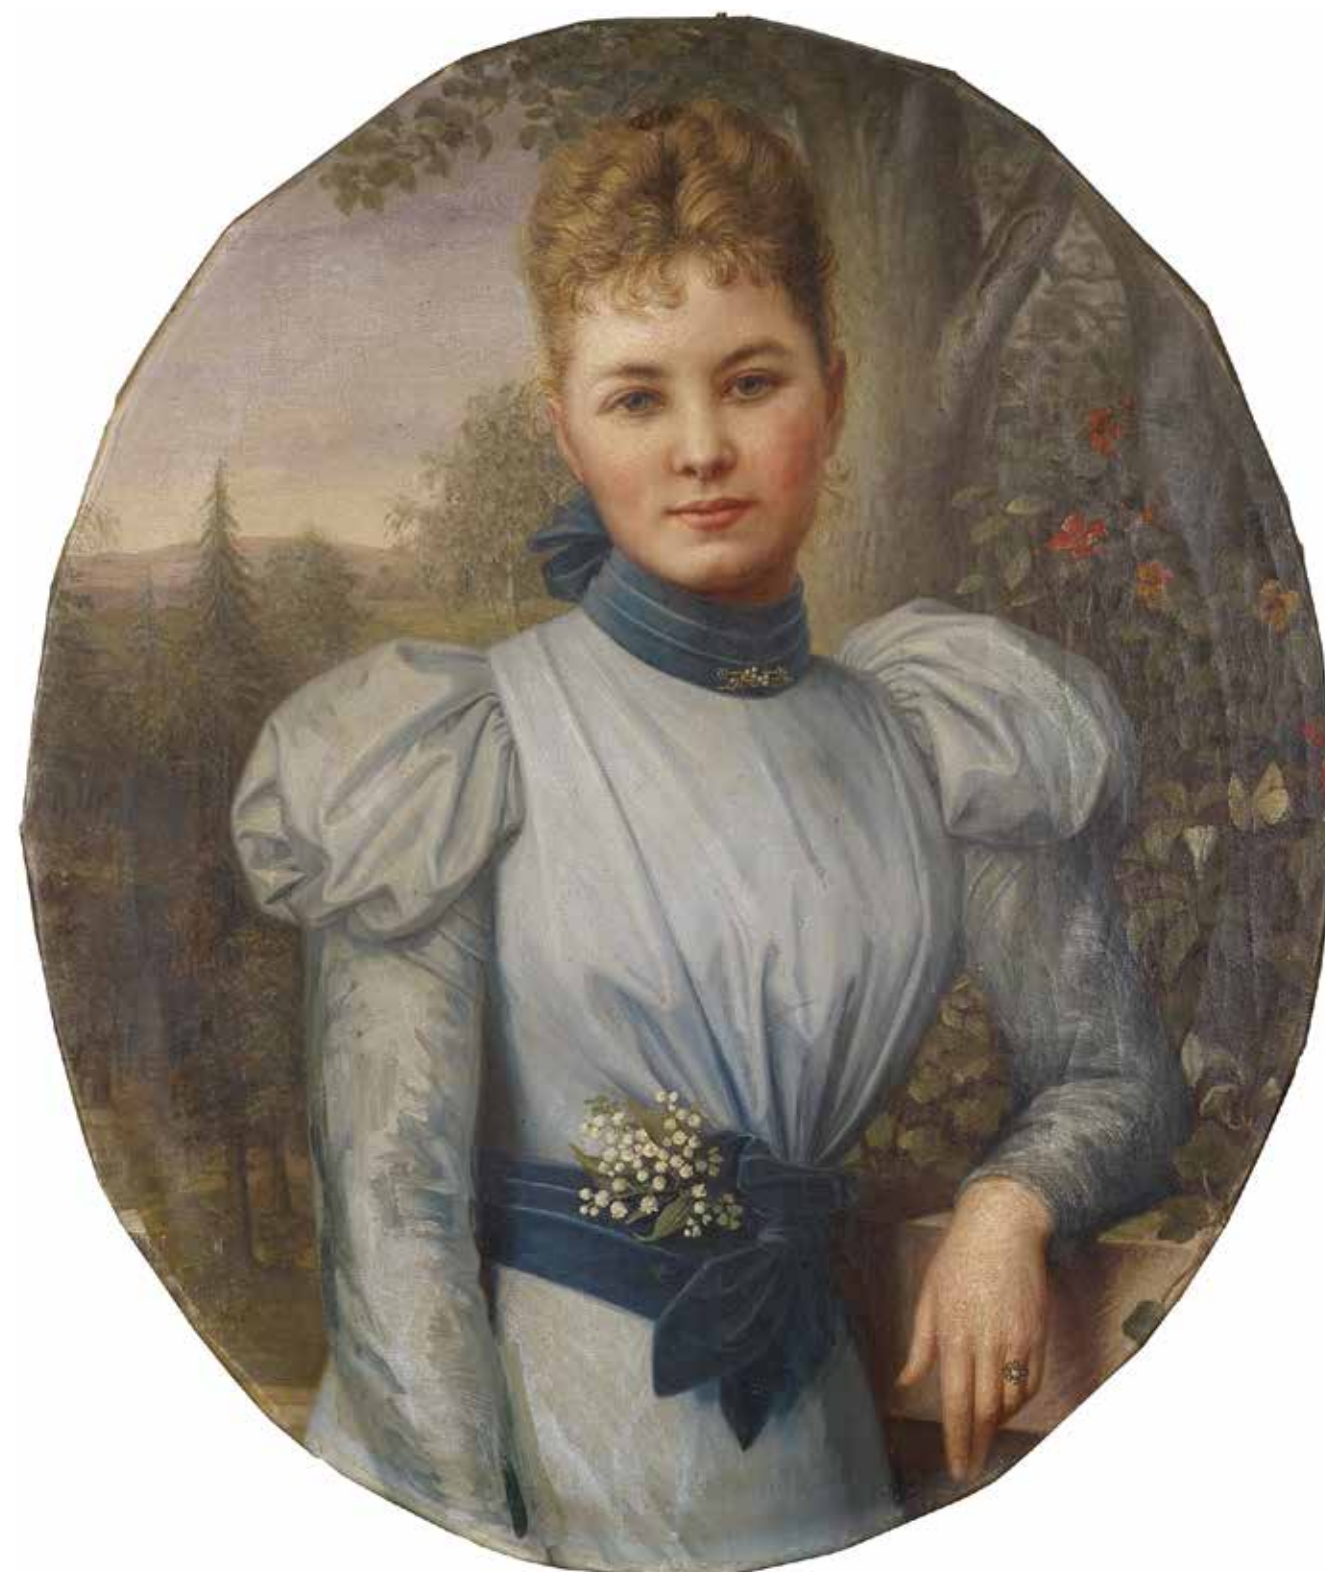
Bildseite des Gemäldes, Vorzustand (Fotonachweis: K. Riße)

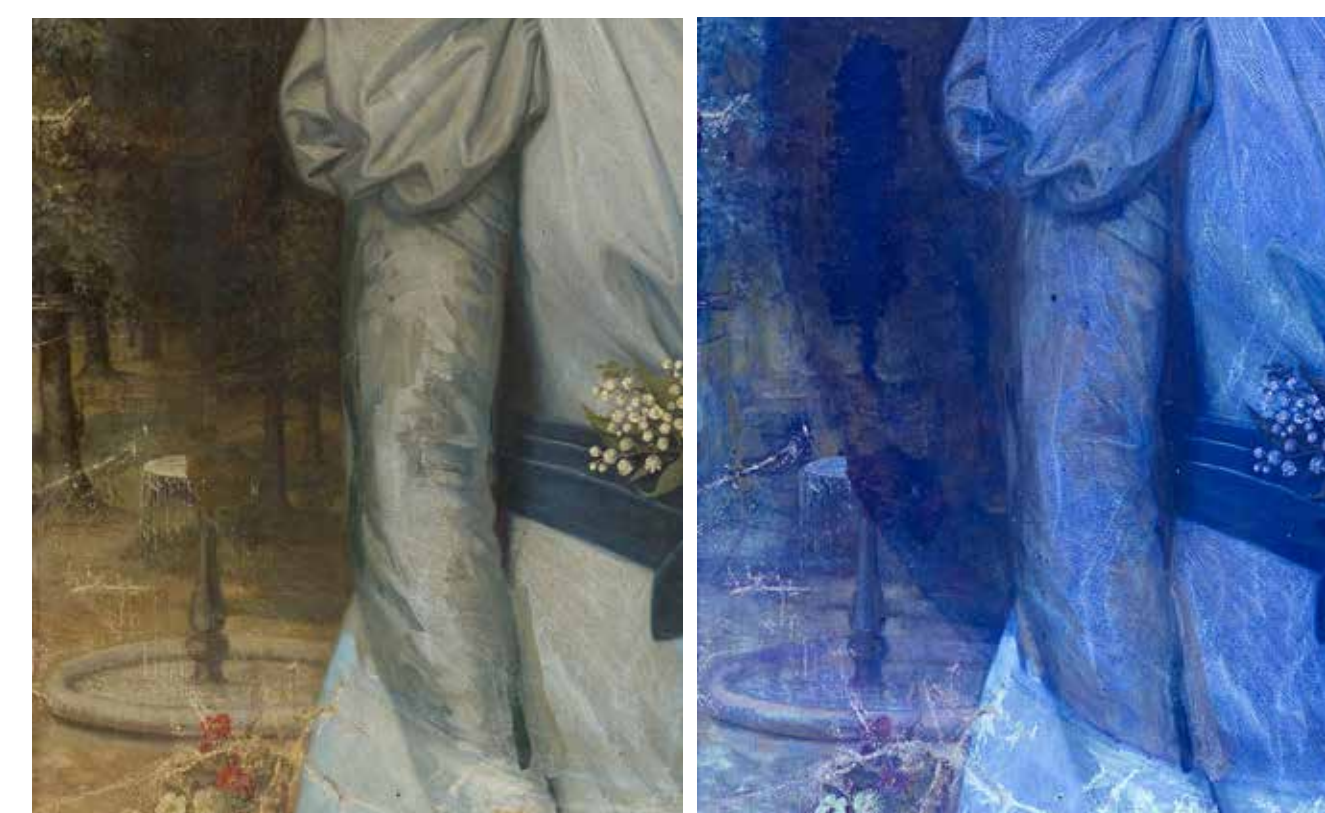
Äußerer und innerer Bildbereich Unter UV-Strahlung

Die Oberfläche des Gemäldes war stark verschmutzt und das Erscheinungsbild dadurch getrübt. Der Verschmutzungsgrad des inneren Bildteils war dabei deutlich stärker, wobei sich dieser dunkel auf der Bildfläche markierte und sich die Bereiche dadurch weiter visuell voneinander entfernten.

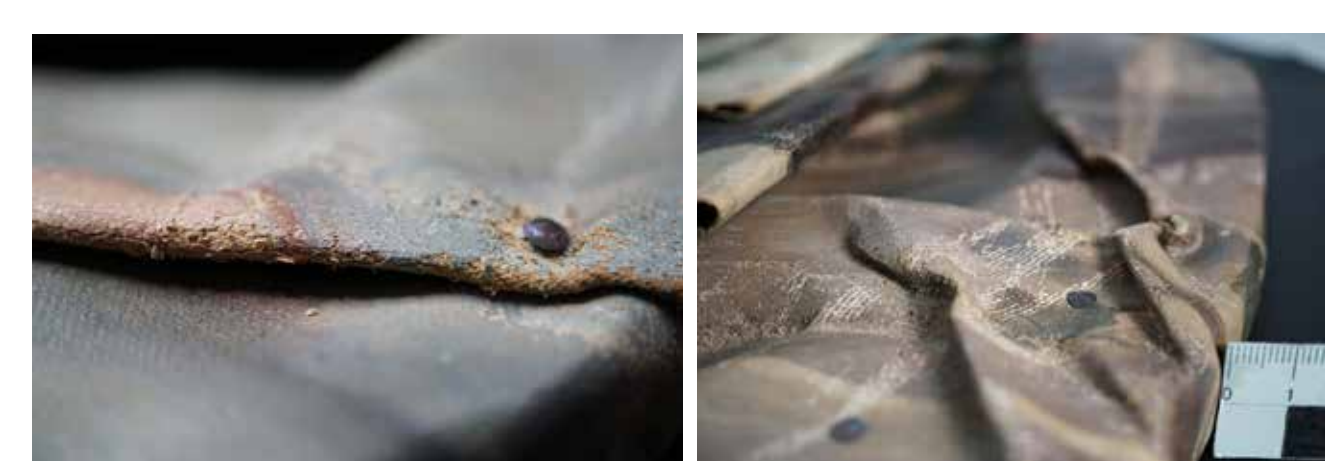
Dem Schadensbild und -ausmaß nach zu urteilen, lag die Bildschicht zum Zeitpunkt der Formatänderung tendenziell eher spröde vor und brach vorzugsweise beim Knicken und Falten. Da sie nicht mehr elastisch genug war, konnte sie den Bewegungen des textilen Bildträgers nicht mehr folgen. Durch die Dehnung bzw. Stauchung der Bildschicht entstanden fragile Bildschichtbereiche mit kleinen, teilweise deplazierten Schollen, sowie viele kleine Bildschichtfehlstellen. Die Fehlstellen verteilen sich aneinanderreihend an den Knickfalten entlang. Aufgrund lockerer Malschichtschollen, die teils nur noch an den Fasern des Bildträgers hingen, bestand die Gefahr vor weiterem Materialverlust.

Knickkante mit Bildschichtverlust Deformationen des Bildträgers

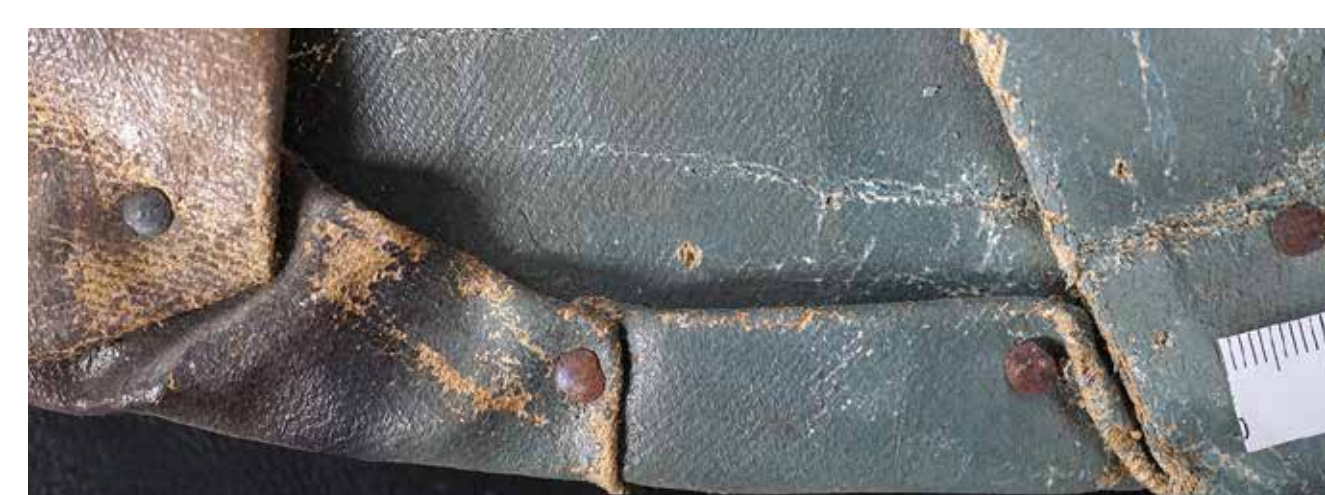
Hauptschäden des textilen Bildträgers stellten die im Zuge der Formatänderung herbeigeführten Deformationen in Form von Falten und Knicken sowie durch Nägel verursachte Gewebedurchstößungen dar. Insbesondere die Spann- und die Umschlagskante, die mit Zugspannung um den ovalen Keilrahmen geschlagen wurden, lagen versteift und unflexibel im Bildgefüge vor.

Faltung des Gemäldes, Fixierung mit Nägeln und Bildschichtverluste entlang der Knicke im umgeschlagenen Bildteil

Die durch Nägel verursachten Bildträgerdurchstößungen wurden mit einem Faser-Bindemittel-Gemisch geschlossen.

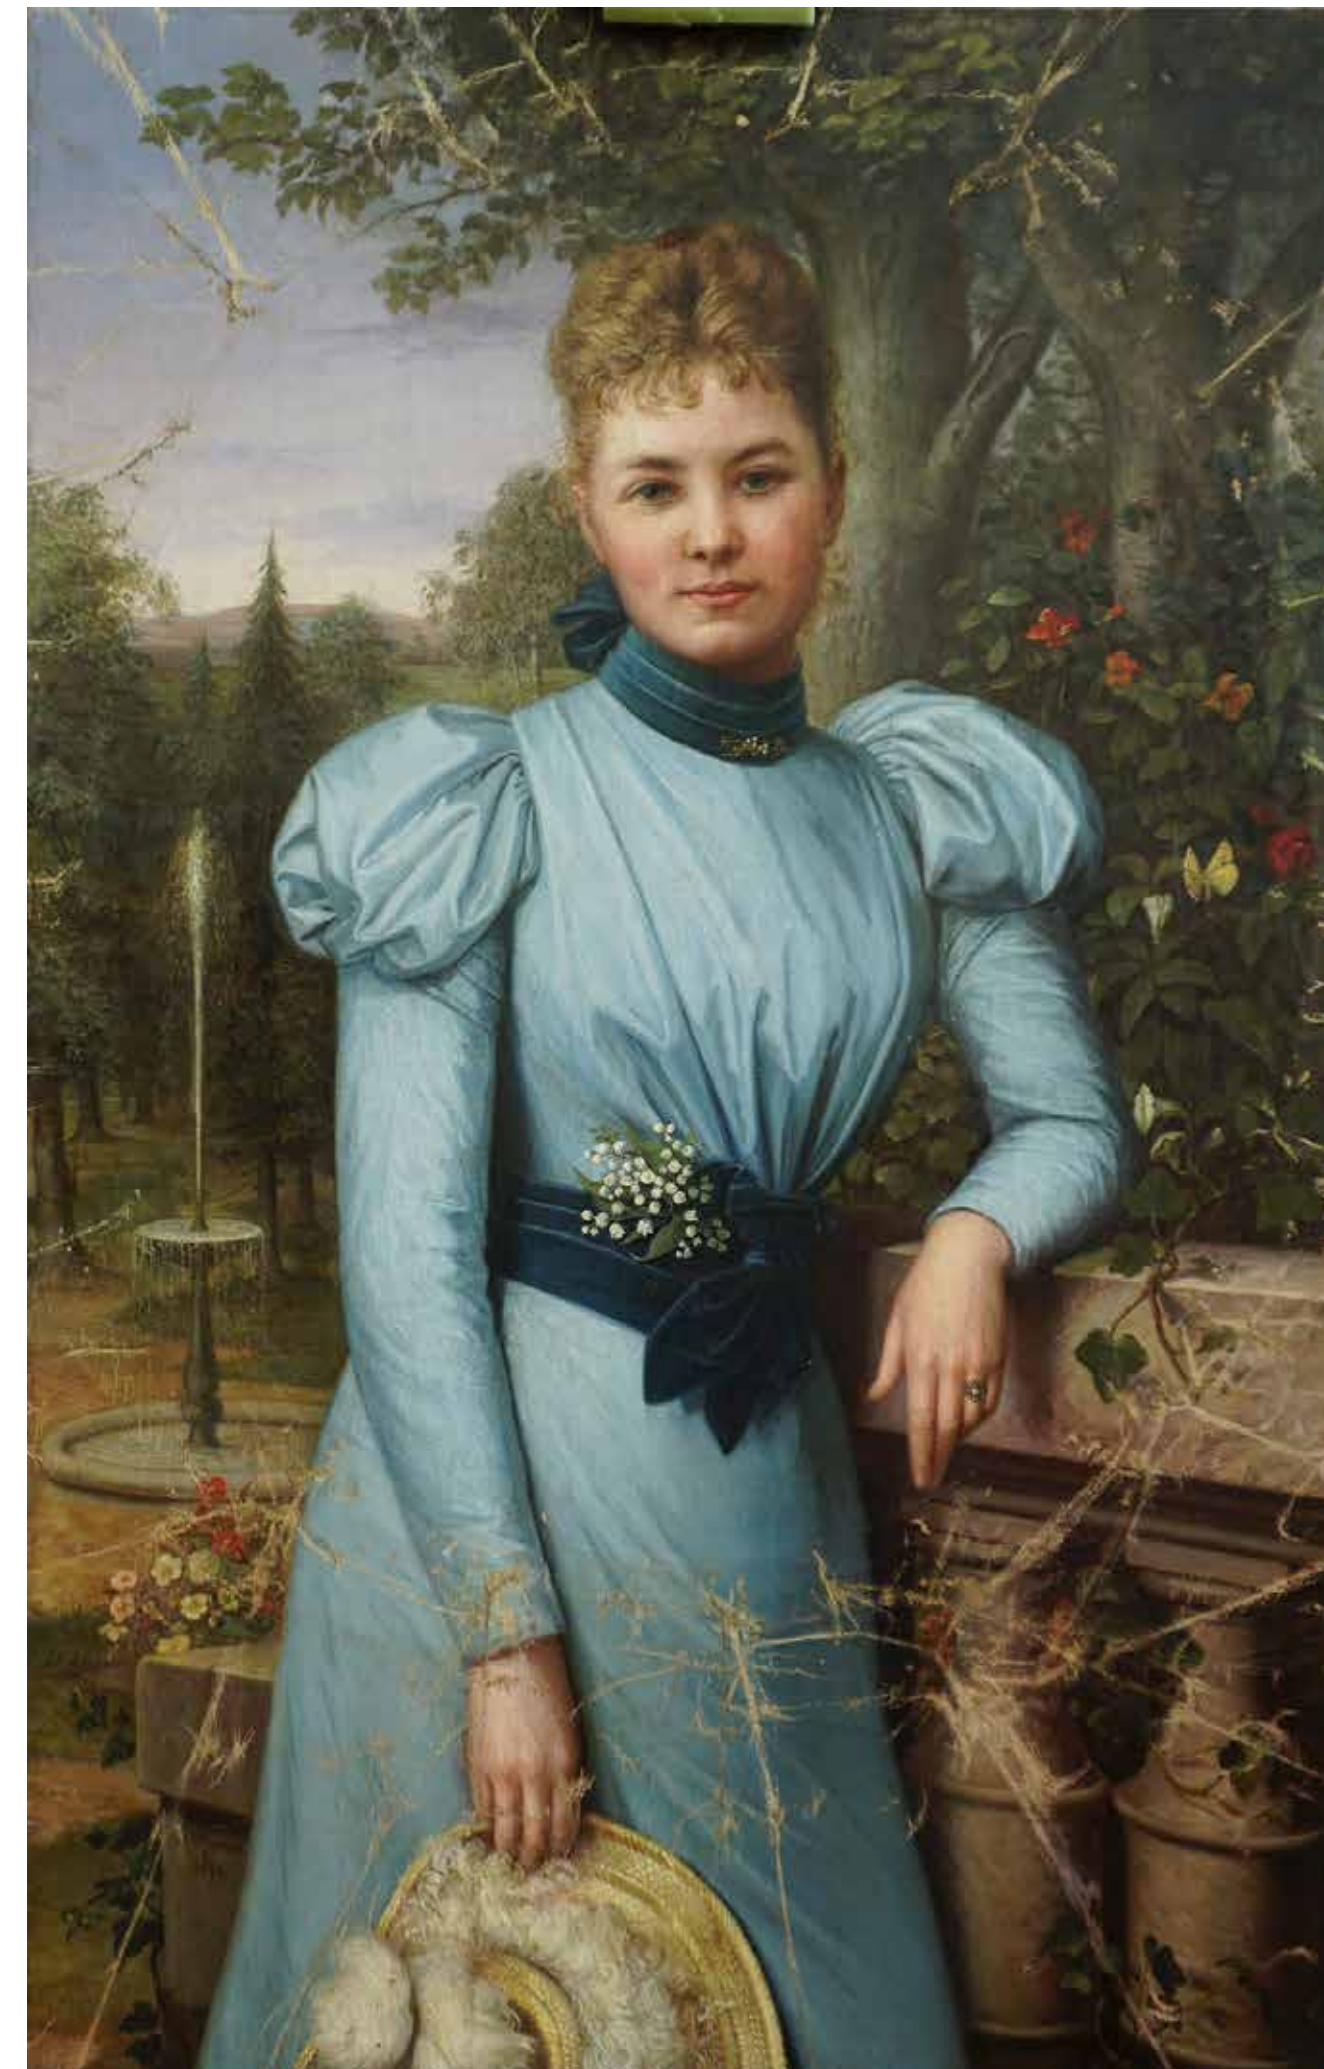
Gesamtaufnahme des Gemäldes, Zwischenzustand nach abgeschlossenen Konservierungsmaßnahmen und Wieder-Aufspannung im Hochformat

Für eine dauerhafte Aufspannung im Hochformat wurde in der Holzwerkstatt der Hochschule ein neuer keilbarer Spannrahmen passend angefertigt. Der Rahmen lehnt sich dabei historisch an den originalen Spannrahmen an, dessen Maße durch mehrere Hinweise am Objekt nachvollzogen werden konnte. Die originalen Nagellöcher entlang der grundierungssichtigen Spannrahmen wurden bei der Wieder-Aufspannung im originalen Format berücksichtigt und wieder verwendet.

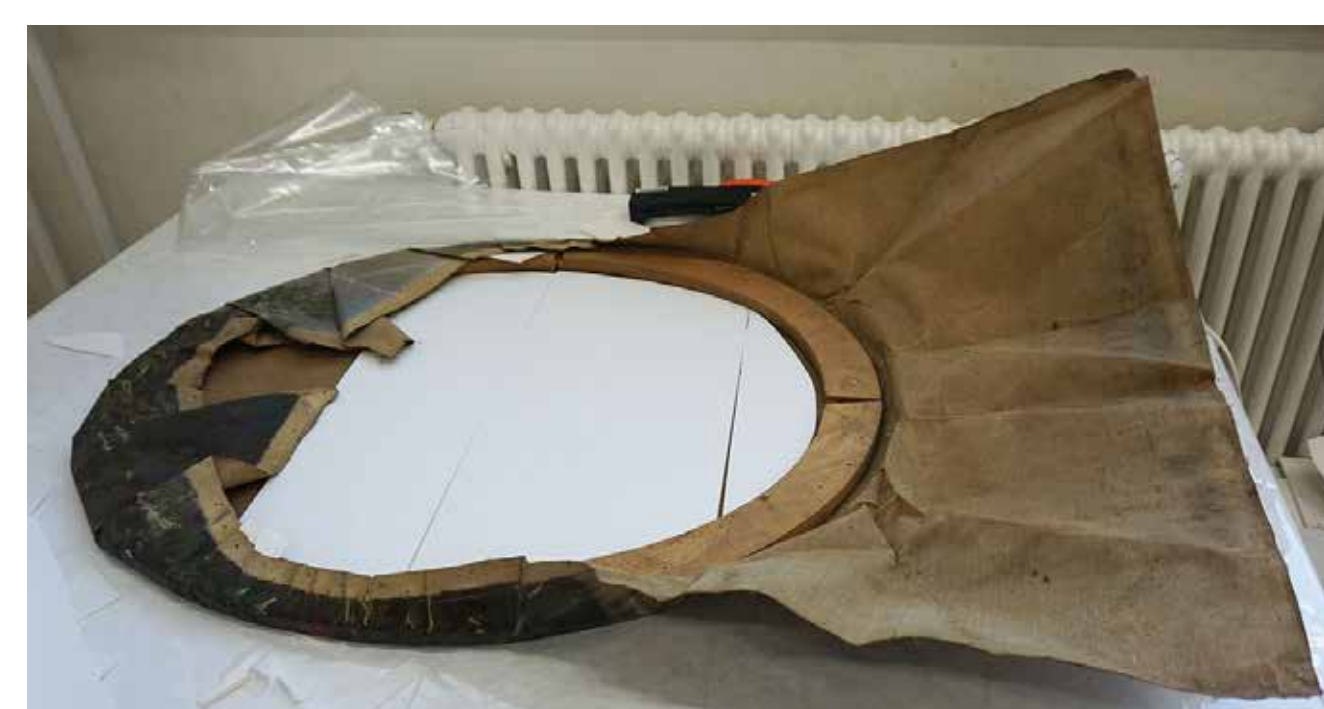
Auffalten des Gemäldes, Zwischenzustand

Um das Gemälde auffalten zu können, war es nötig, das textile Gewebe sowie die starren Bildbereiche in einen ausreichend flexiblen und elastischen Zustand zu bringen. Die Einwirkung einer erhöhten Feuchtigkeit in Kombination mit Wärme erwies sich als ein geeignetes Mittel. Nachdem die Nägel der Aufspannung auf dem ovalen Keilrahmen entfernt waren, wurde das Kunstwerk im flexibilisierten Zustand relativ zügig aufgefaltet, um neue Zugspannungen innerhalb der zusammenhängenden Faltenverläufen zu vermeiden.

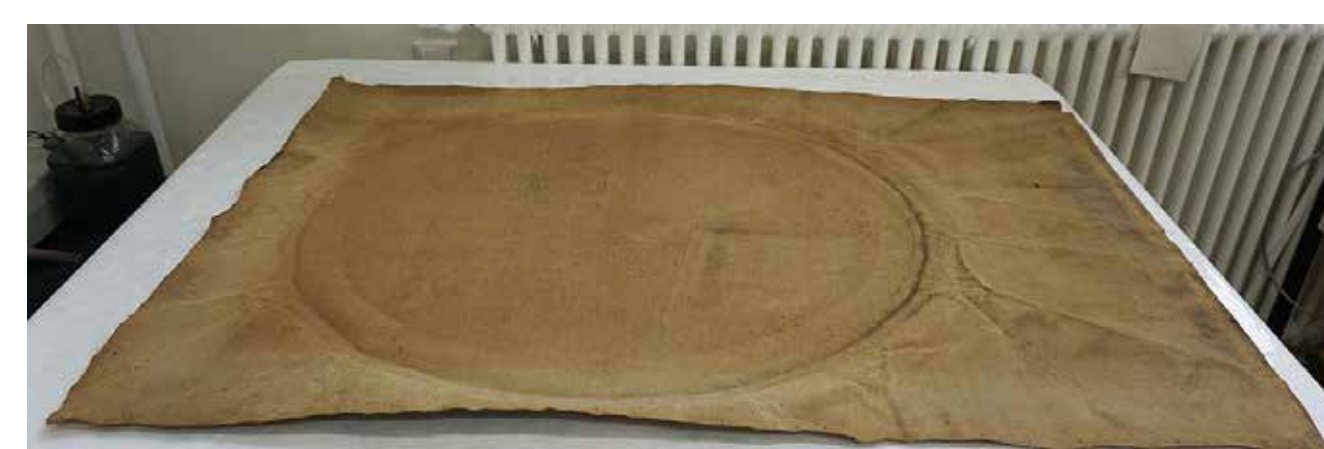
Bildrückseite, Zustand unmittelbar nach dem Auffalten des Gemäldes

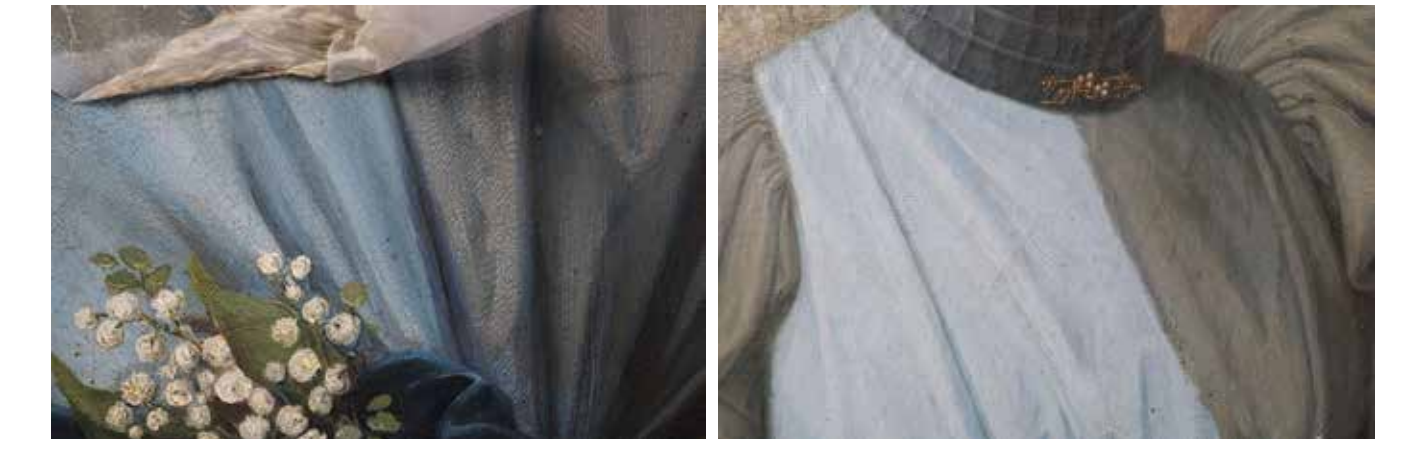
Arbeitsfoto während der Oberflächenreinigung

Zwischenzustand während der Oberflächenreinigung

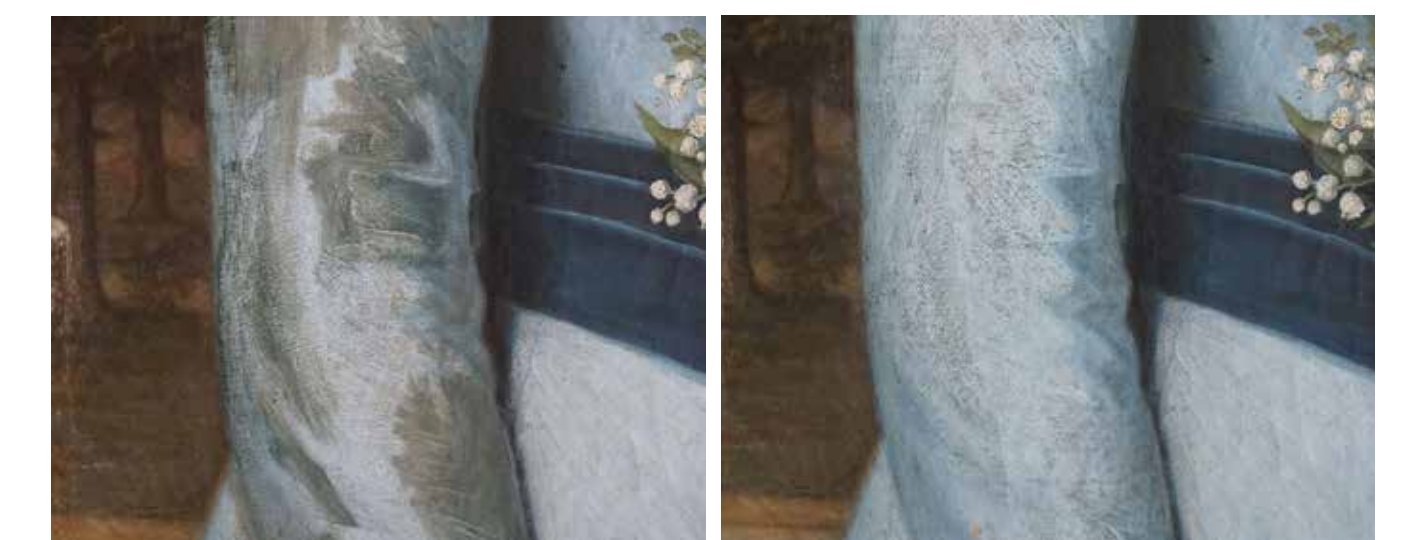
Zwischenzustand, Abnahme der Übermalung im Ärmelbereich

Zustand nach Abnahme der Übermalung im Ärmelbereich

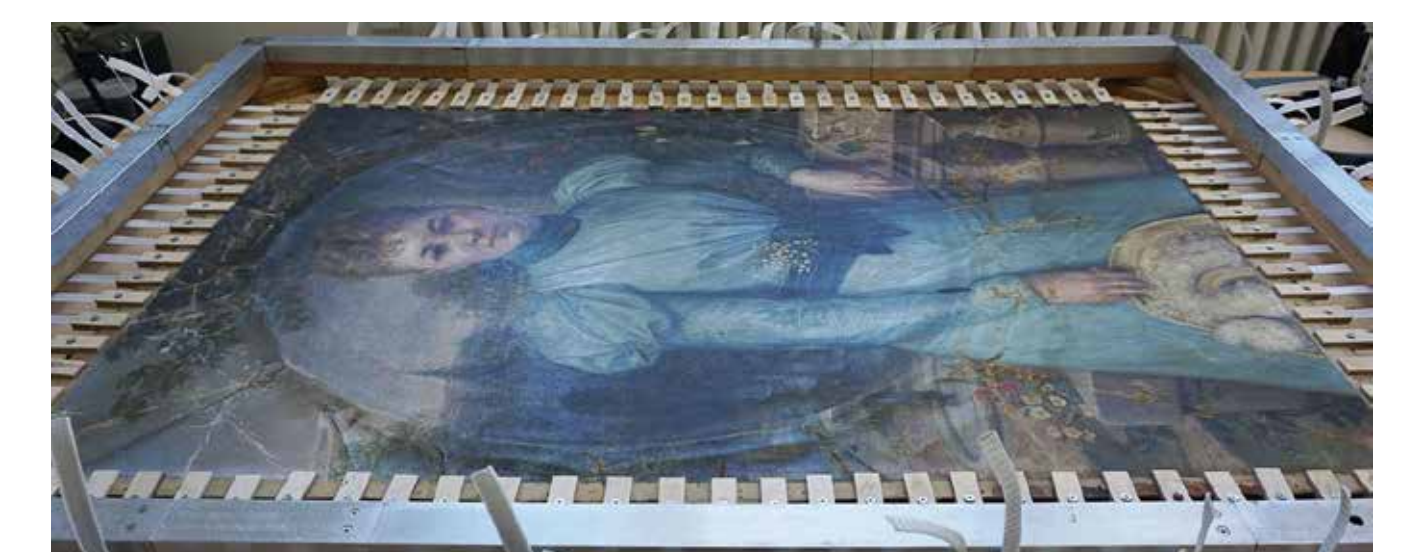
Arbeitsfoto, Aufspannung auf temporärem Spannrahmen

Anschließend wurde das Gemälde unverzüglich auf Spannung gebracht, indem es auf einen temporären Spannrahmen gespannt wurde. Die Deformationen, sprich Knicke und Falten, wurden durch stetiges und schrittweises Erweitern des Rahmens in Kombination mit einer angemessenen Flexibilisierung immer weiter in eine Ebene geführt. Nach dem Auffalten konnte die gesamte Bildschicht vollständig konsolidiert werden.

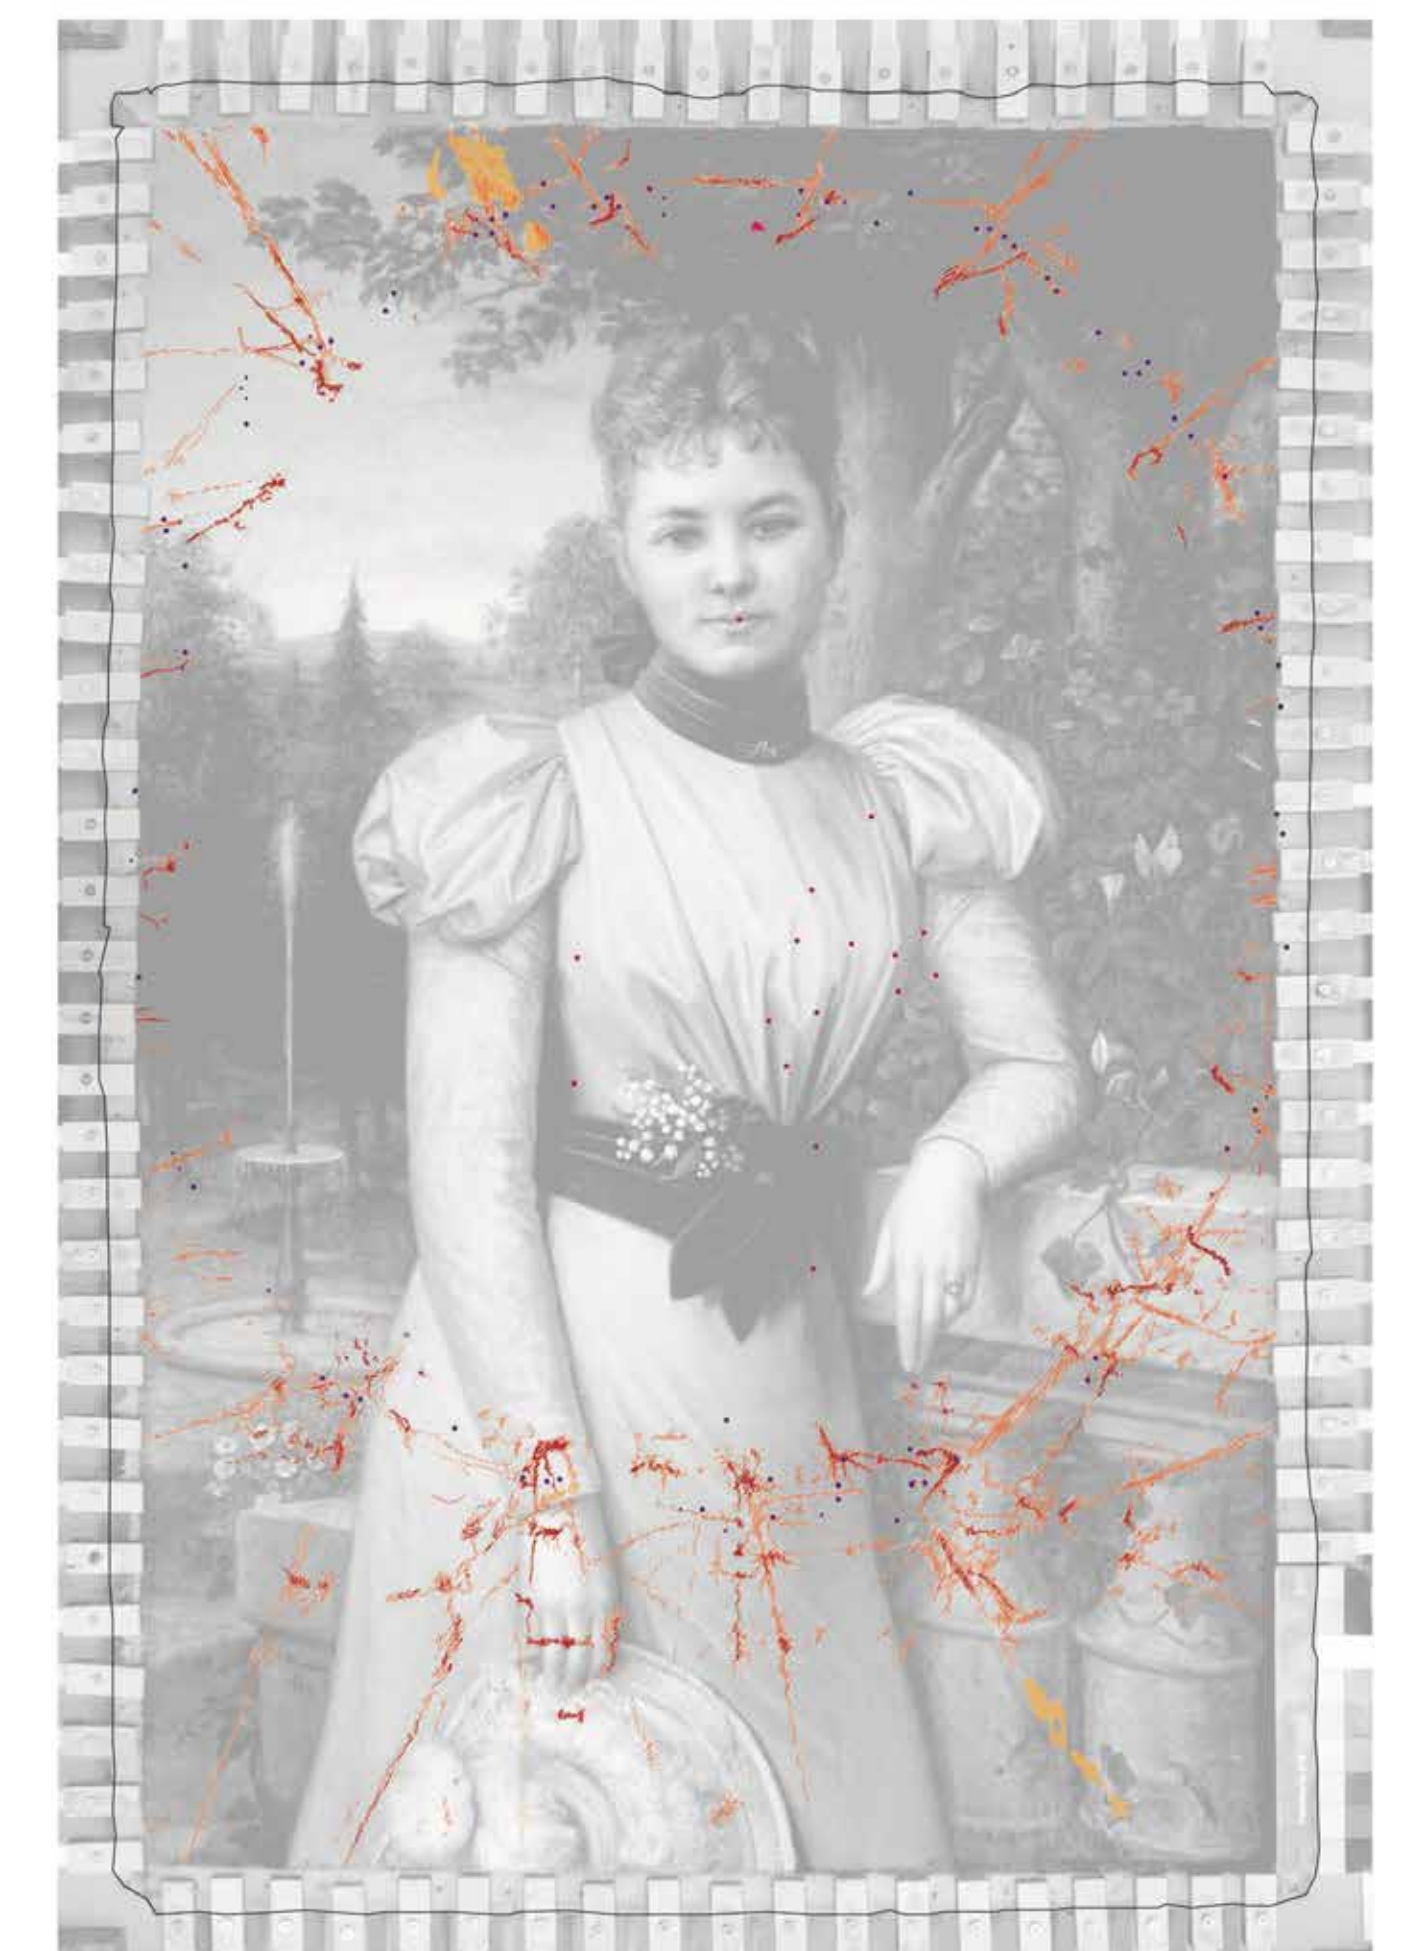
■ Teilweise Verlust der Malschicht ■ Totalverlust der Bildschicht
■ Totalverlust der Malschicht ■ Durchstößungen
